Sakarā ar milzīgo viltojumu skaitu mūsu produktiem, atgādinam Jums cienījamais pircēj, ka mūsu iepakojums izskatās šādi (attēls 1):

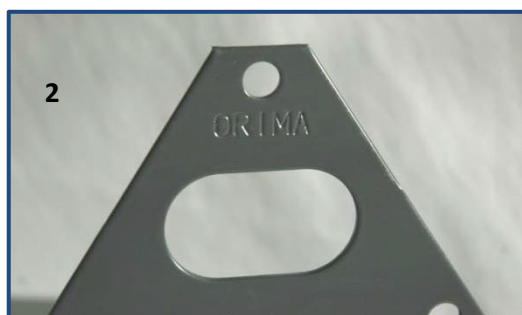
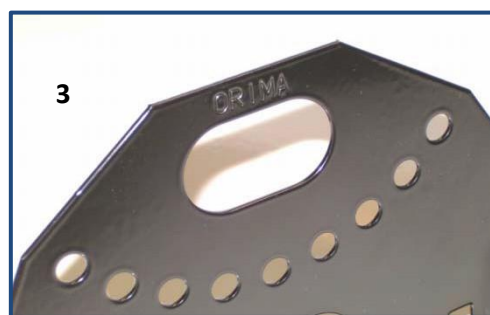
katram stiprinājumam jābūt ar šādu marķējumu (attēls 2 un 3):

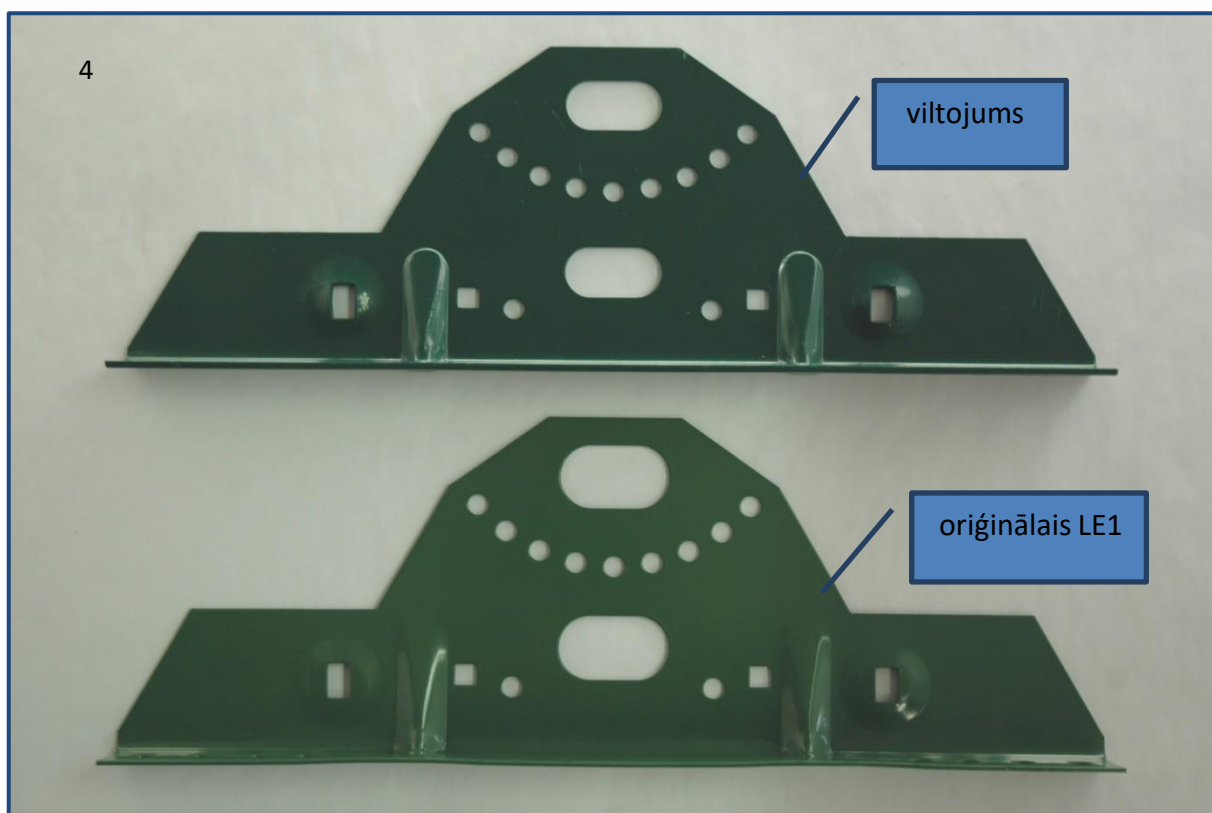
4. attēla augšpusē – viltojums mūsu populārākajam stiprinājumam LE1, izgatavoti no vieglākiem un ne tik izturīgiem materiāliem. Materiāla izturība un krāsojuma kvalitāte neatbilst prasībām. 4. attēla apakšējā daļā – oriģinālais stiprinājums ORIMA LE1.

Cienījamais pircēj, rūpējieties par savu jumtu un drošību atrodoties tā tuvumā. Nepārbaudīti un nesertificēti drošības elementi var izraisīt nopietnus jumta bojājumus.

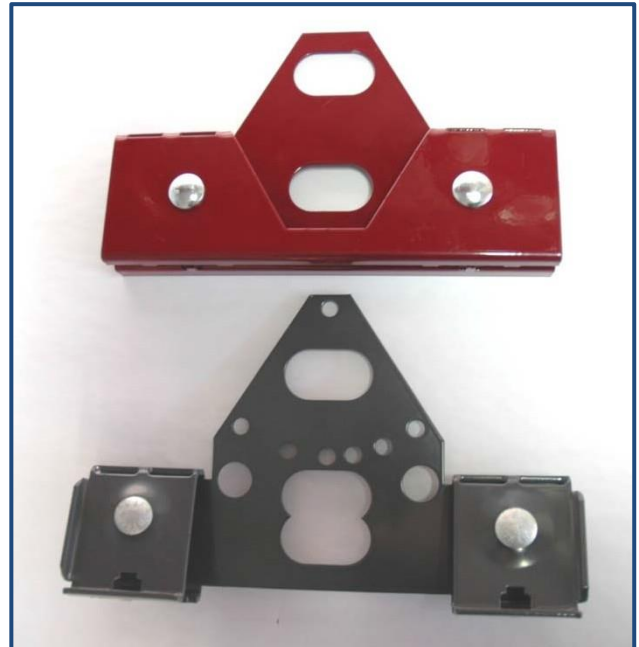
5. attēla augšpusē viltojums mūsu universiālajam stiprinājumam valcprofila jumta segumiem, stiprinājums izgatavots no daudz plānāka materiāla un šāda konstrukcija nav droša. Noturības klase un skrūvju noturība pret koroziju neatbilst prasībām. Attēla apakšējā daļā– oriģinālais stiprinājums ORIMA LE2.
